COMPORTAMIENTO FRENTE A LA CORROSIÓN DE DOS SISTEMAS DÚPLEX ECO-COMPATIBLES UTILIZADOS EN LA INDUSTRIA DE LA CONSTRUCCIÓN

P.R. Seré, C. Deyá, C. I. Elsner, A. R. Di Sarli

CIDEPINT: Centro de Investigación y Desarrollo en Tecnología de Pinturas. (CICPBA-CONICET-CCT La Plata). La Plata, Buenos Aires, Argentina.

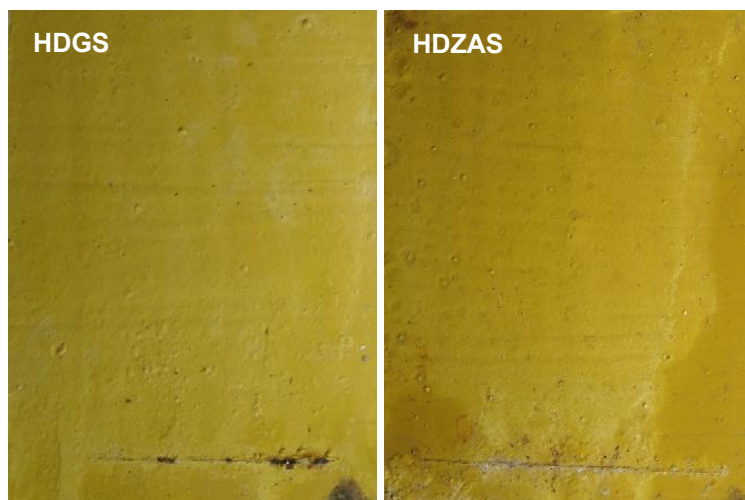
Fig. 1. Estado de las muestras después de 150 días de exposición en CH.

Los dos sistemas “dúplex” exhibieron un muy buen comportamiento en CH, con muy bajo nivel de ampollado; transcurridos 150 días de exposición, y según la norma ASTM D – 714, el nivel de ampollado fue 6F para todos los casos, es decir, no se detectó una marcada influencia del pretratamiento con MTMO. La única diferencia encontrada a partir de los 72 días de exposición y hasta la finalización del ensayo (150 días) fue la aparición, en la zona

de corte que llegaba hasta el sustrato, de productos de corrosión de Fe en las muestras HDGS, en las de HDZAS no aparecieron productos de corrosión, Fig. 1.
